# Retours d'expériences sur la restauration de cours d'eau et zones humides sur le territoire de l'Unité de Gestion Vilaine Ouest

*Journée technique sur la restauration des zones humides et des cours d'eau - 28 février 2023*

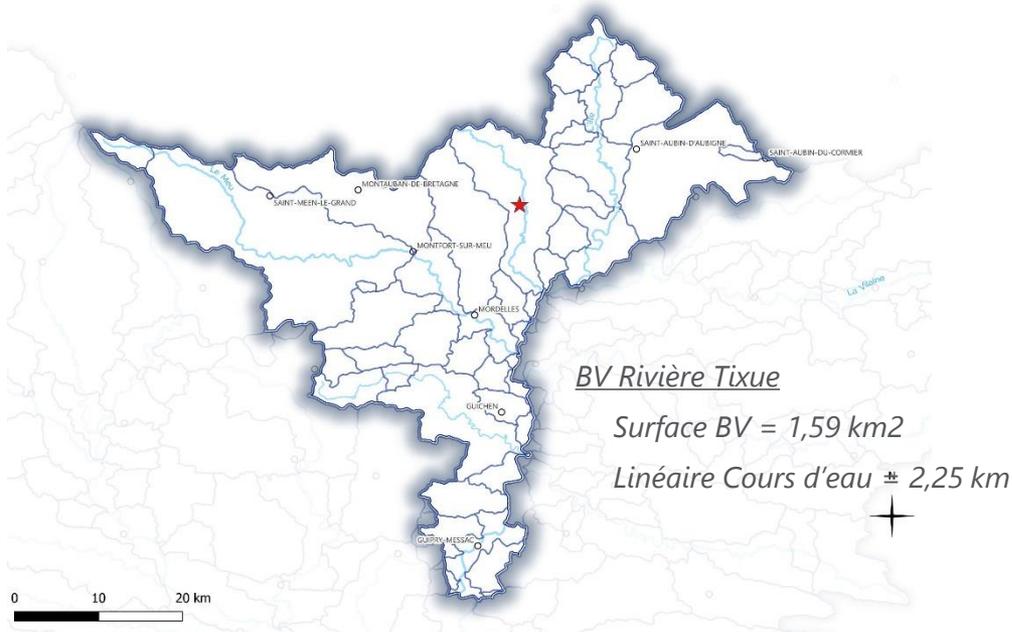
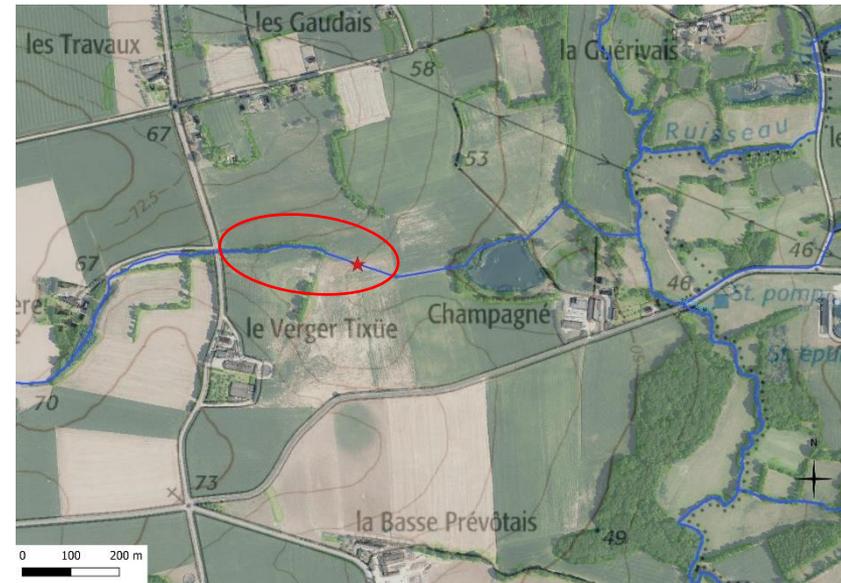
- **Cours d'eau déplacé, rectifié**, avec un gabarit surdimensionné (Hpb = 2 m et Hpb = 3m) **busé sur plus de 200 m**
- **Zones humides de bas fond remblayées** sur plus d'1m d'épaisseur
- **Présence de de ruissellements importants** sur le versant cultivé (absence de haies bocagères, sols limoneux sensibles à la battance, pente de plus de 5 %, bas fond entièrement cultivé)

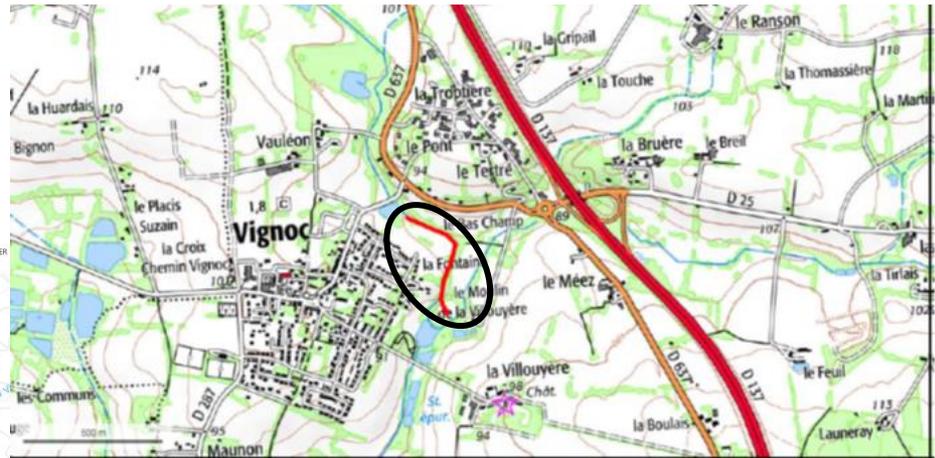
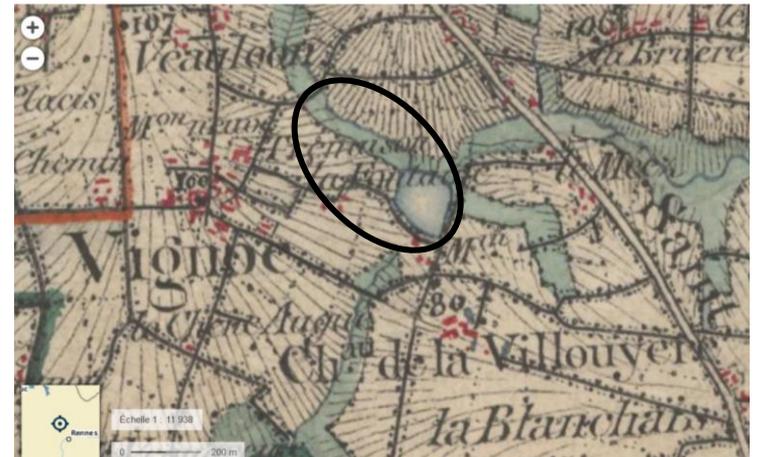
- ➔ Cours d'eau déplacés en lien avec présence de l'étang de retenue du moulin de la Villouyère (4 ha)
- ➔ Forte incision du lit avec apparition de chutes importantes liée au déplacement du lit et aux à-coups hydrauliques dus aux ruissellements urbains et agricoles

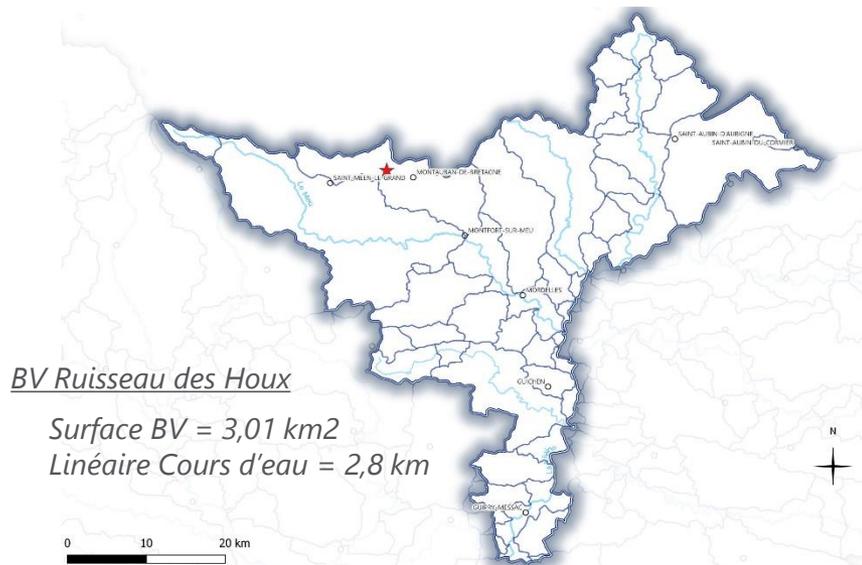
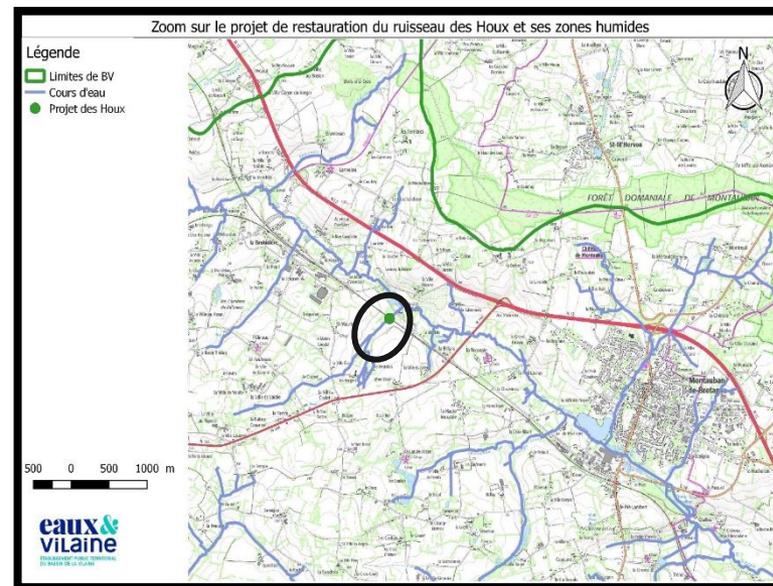
- Cours d'eau déplacé dans un ancien chemin creux, incisé et élargi sur 430 m sur la partie aval sur ruisseau des Houx (Lpb = 4m et Hpb moy = 1,2 m)
- Ensemble de zones humides de 6 ha dégradées (présence de remblais, peupleraie, effet drainant du cours d'eau)
