# Restauration de la tête de bassin versant de la Noë Molic (56)

Réseau des sites locaux de la Direction Bretagne de l'OFB

Fiche mise à jour le 03 septembre 2024

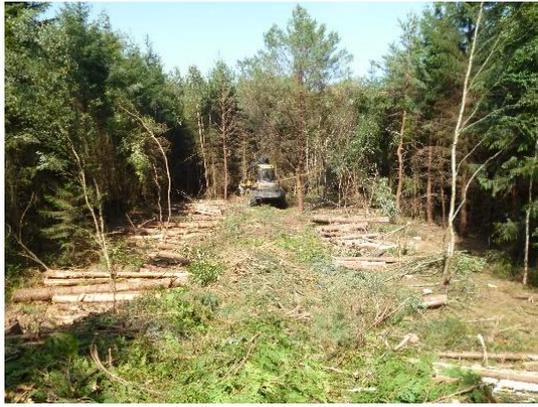
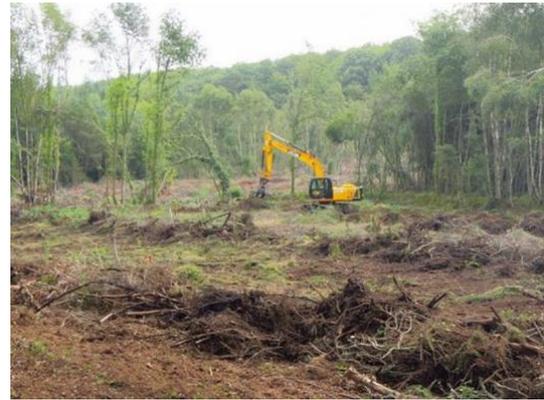
- Les arbres en place (résineux plantés et saules et bouleaux spontanés) ont été supprimés sur environ 3 ha. Les rémanents issus de l'exploitation forestière ont été enlevés sur environ 2,2 ha (Figure 5).

Figure 5 : a) Coupe des résineux ; b) Enlèvement des rémanents

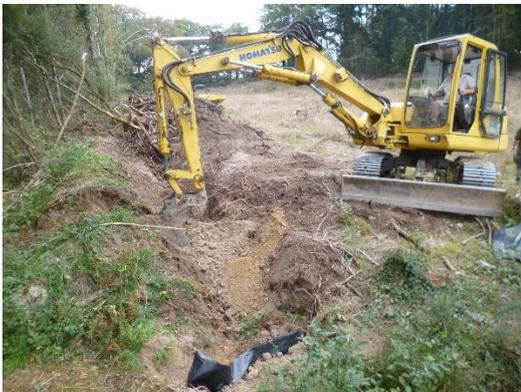
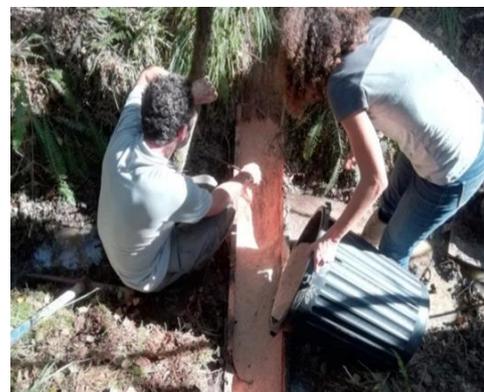
- Au total, 12 bouchons étanches ont été implantés sur le réseau de fossés, 6 ont été construits à la pelle mécanique et 6 manuellement (**Figure 6**). Un linéaire de 160 m de fossés a été entièrement comblé en amont des bouchons étanches. Deux mares ont été creusées. Les produits de creusement ont servi au comblement de linéaires de fossés.

Figure 6 : a) Réalisation d'un bouchon mécanique avec géotextile ; b) Réalisation d'un bouchon manuel (planches + sciure/argile)

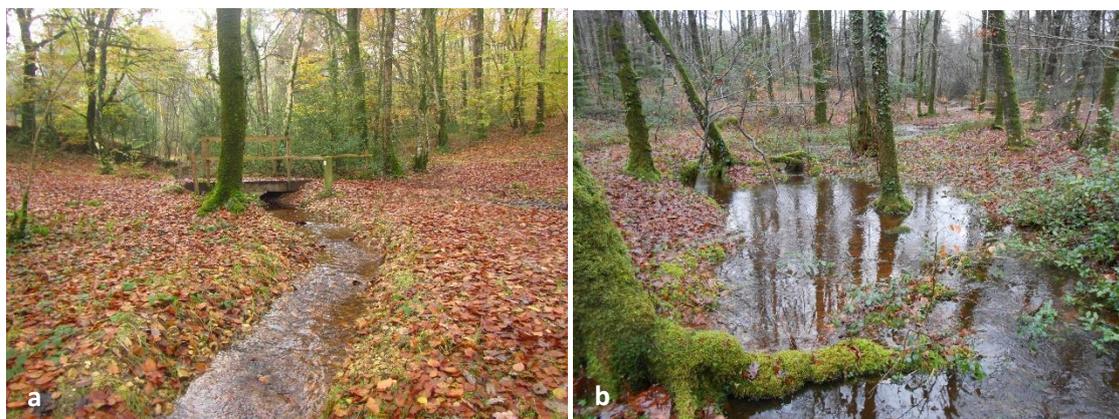
Sur le second segment restauré, la suppression du seuil a permis de rétablir la continuité écologique et de reconstituer les faciès d'écoulement. Des radiers ont été reconstitués en aval du pont et la restauration passive d'un ancien méandre a très bien fonctionné (**Figure 15**).

**Figure 15 : a) reconstitution de radiers ; b) restauration passive d'un ancien méandre.**

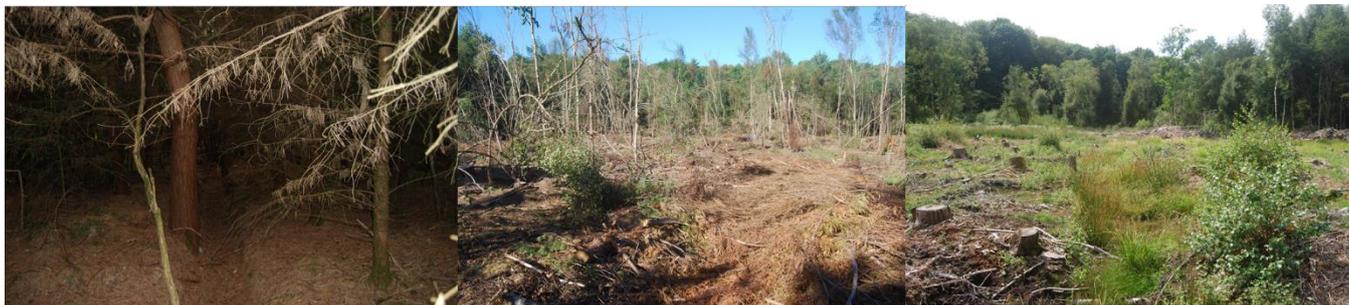
Quelle que soit l'évolution à venir, la suppression des résineux aura permis un retour vers des habitats plus naturels qu'avant restauration, avec des espèces végétales adaptées aux zones humides (**Figure 17**).

Figure 17 : Evolution du site, point photographique n°28 : a) avant la coupe des résineux, b) immédiatement après la coupe des résineux, c) environ 1 an après la coupe des résineux.
