# Restauration de la tête de bassin versant de la Noë Molic (56)

Réseau des sites locaux de la Direction Bretagne de l'OFB

Fiche mise à jour le 03 septembre 2024

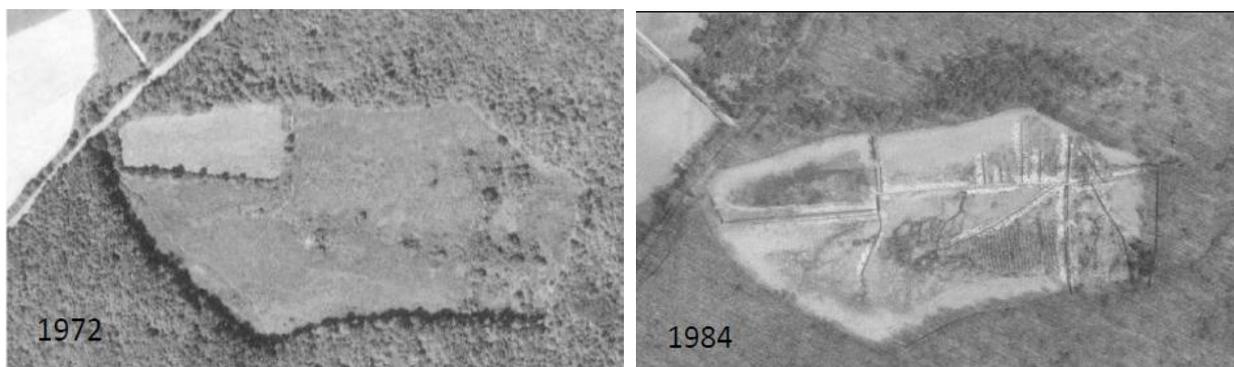
Figure 2 : Photographies aériennes historiques du site de la Noë Molic en 1972 et en 1984 (Source : IGN)

En 1984, des travaux hydrauliques lourds ont été réalisés sur ce site (chenalisation du cours d'eau principal, création d'un réseau de fossés drainants, création de talus) suivis de plantations de résineux, en majorité d'épicéa de Sitka (*Picea sitchensis*) mais aussi de Thuya géant (*Thuja plicata*) et de pin sylvestre (*Pinus sylvestris*) (**Figure 2**).

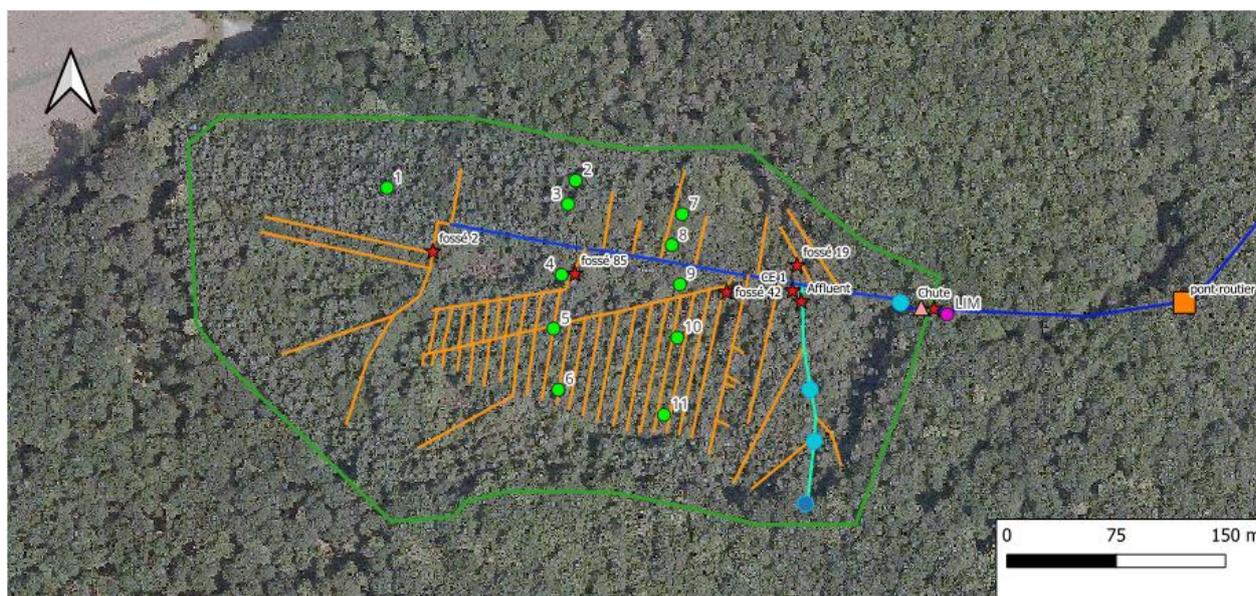
Figure 3 : Localisation des suivis liés au fonctionnement hydrologique du site

Une cartographie du réseau hydrographique (cours d'eau et fossés) et de la localisation des suivis piézométriques et limnimétriques est présentée dans la **Figure 3** ci-dessous.

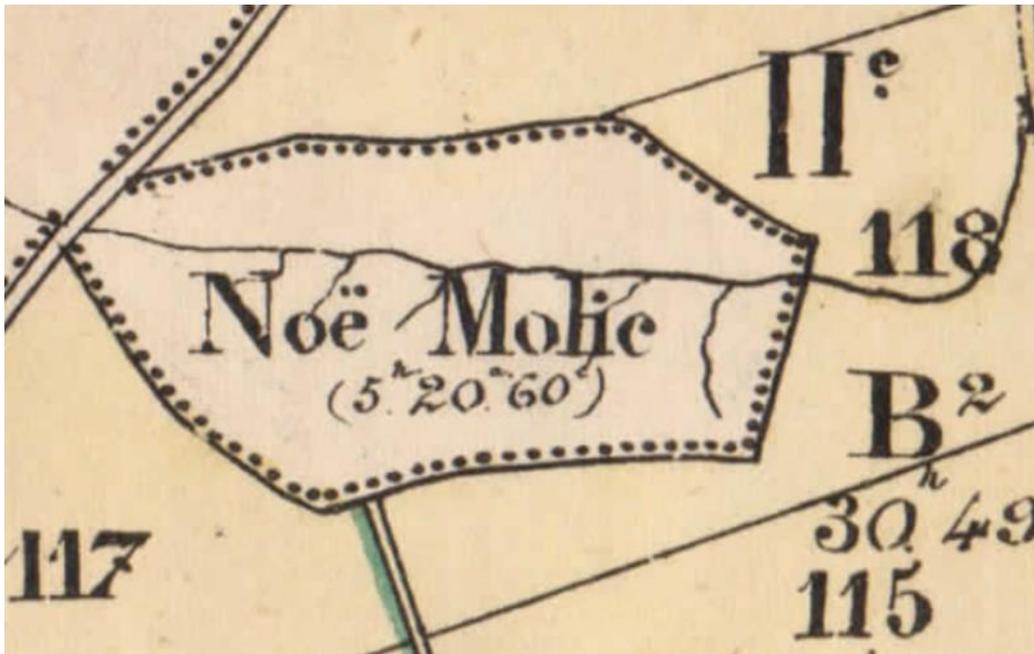
Figure 4 : Cartographique du site de la Noë Molic en 1897 (Source : Office National des Forêts)

Des incohérences entre le tracé des cours d'eau sur la carte de 1897 (**Figure 4**) (source du cours d'eau principal localisée très en amont du talweg) et les témoignages locaux (source du cours d'eau principal plus en aval ou cours d'eau inexistant selon les témoignages) n'ont pas permis de connaître la configuration du réseau hydrographique avant les travaux hydrauliques, notamment sur l'interface rang 0 - rang 1.

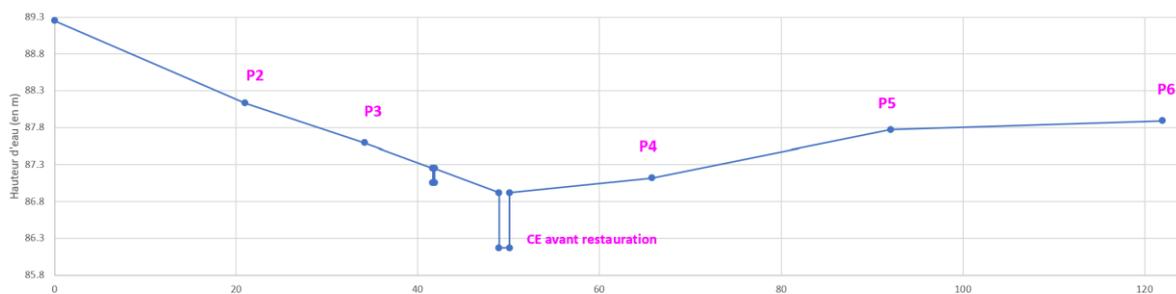
Figure 8 : Profil topographique du transect 1.

- Le piézomètre 1 se trouve en zone apicale dans une parcelle « moyennement humide ».
- Un premier transect perpendiculaire au cours d'eau principal est constitué de 5 piézomètres (n°2 à 6). Le profil de la rive gauche (Figure 8) présente une pente plus forte que celui de la rive droite, les piézomètres 2 et 3 y sont implantés, la zone ne paraissait pas humide de façon évidente. Les piézomètres 4 à 6 sont situés dans une zone où l'engorgement en eau du sol était visible.

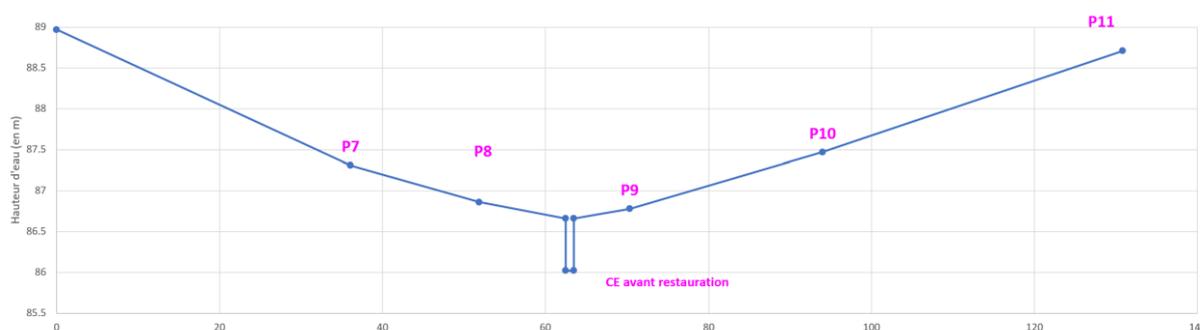
Figure 9 : Profil topographique du transect 2

- Un second transect est constitué de 5 piézomètres (n°7 à 11). Les piézomètres 7 et 8 sont implantés en rive gauche à des altitudes plus faibles que les piézomètres 2 et 3 (Figure 9) dans une zone qui montrait un engorgement des horizons superficiels du sol. Les piézomètres 9 à 11 sont sur un profil avec un engorgement en eau qui semblait variable suivant les points.

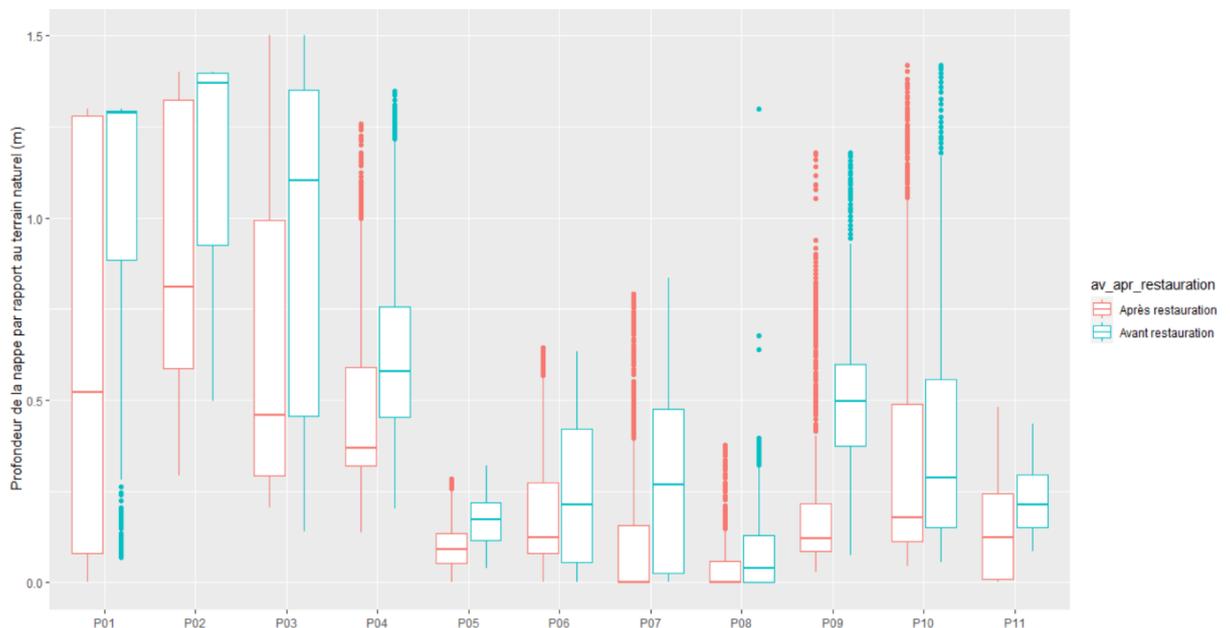
Figure 10 : Boxplot représentant la profondeur de la nappe pour chaque piézomètre (avant et après restauration)

Les résultats mettent en évidence **une hausse moyenne du niveau de la nappe** et une **augmentation de la durée d'engorgement des horizons superficiels** à la suite de l'opération de restauration (**Figures 10 et 11**). Cette rehausse de la nappe est plus ou moins prononcée selon les piézomètres, jusqu'à 75 cm environ pour le piézomètre 1. Les réponses du milieu, en hausse du niveau de nappe et en temps d'engorgement des horizons superficiels, à la suite de la restauration du site, sont moins marquées sur les zones où la nappe était déjà plutôt haute et moins fluctuante.

Ceci prouve que les résultats observés dans les Figures 10 et 11 ne peuvent être attribués uniquement au contexte pluviométrique et traduisent un effet des travaux de dédrainage.

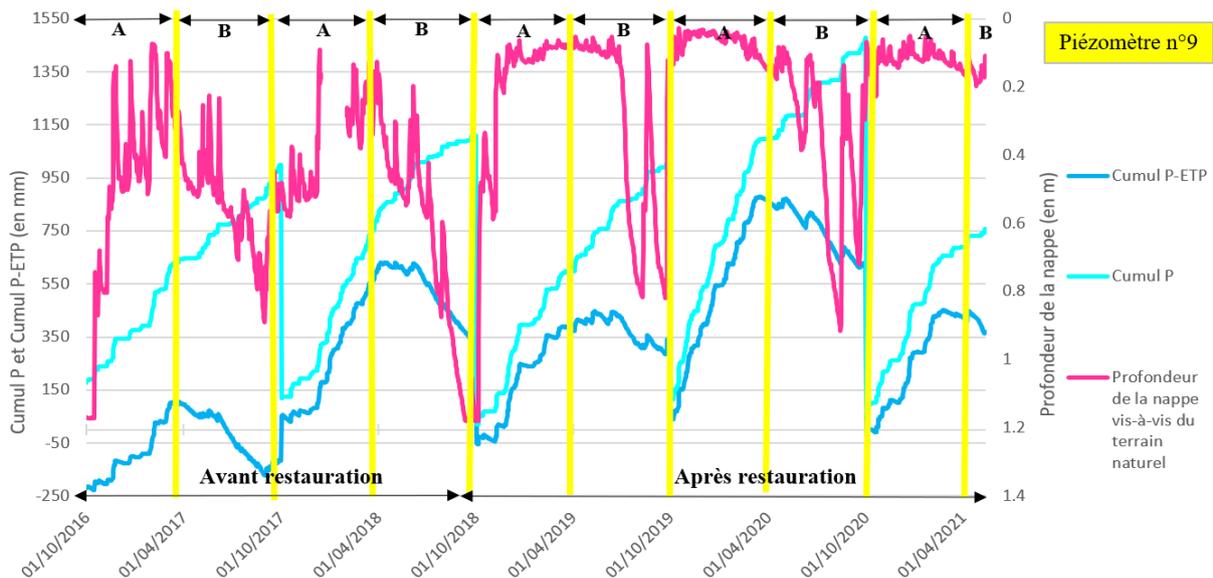
Figure 12 : Profondeur de la nappe en fonction des précipitations et des précipitations efficaces (P-ETP) pour le piézomètre 9.

Pour lever ce doute, une analyse des données piézométriques sur des périodes hydrologiques comparables avant et après restauration a été faite. A titre d'exemple, l'analyse sur le piézomètre n° 9 est présentée en Figure 12.

L'analyse a consisté à comparer les comportements des piézomètres pour les phases de recharge de la nappe ( $P-ETP > 0$ , repérées par la lettre A) et les phases de décharge ( $P-ETP < 0$ , repérées par la lettre B). Pour les piézomètres 1,2,3,4,9, par exemple, l'analyse a montré une nappe plus haute et de moindres fluctuations de la nappe pour des périodes de recharge à conditions pluviométriques proches avant et après travaux. Une décharge de la nappe moins rapide pour les périodes de décharge.

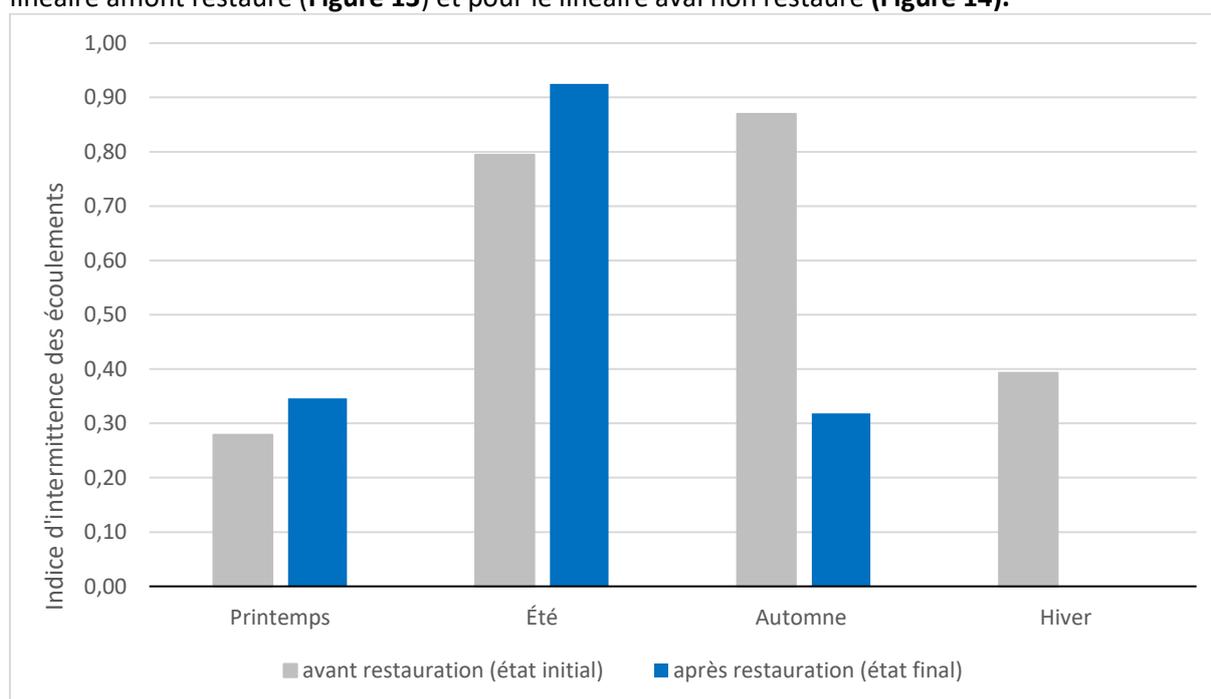
**Figure 13 : Evolution de l'indice d'intermittence des écoulements en fonction des saisons sur la partie restaurée amont (0 à 100 m du début de suivi)**

Pour analyser les données collectées, un indice allant de 0 à 1 a été proposé avec une valeur chiffrée pour chaque modalité d'écoulement. La valeur 1 désigne l'assec total et la valeur 0 l'écoulement permanent. L'évolution de la valeur de cet indice est présentée, en fonction des saisons, pour le linéaire amont restauré (**Figure 13**) et pour le linéaire aval non restauré (**Figure 14**).

- Sur la partie amont (linéaire avec restauration du lit mineur) : une augmentation de l'intermittence est observée au printemps et en été (sécheresse marquée) sur les périodes étudiées. En automne et en hiver, l'indice d'intermittence est plus faible, traduisant des meilleures conditions d'écoulement.
- Sur la partie la plus en aval (linéaire sans restauration du lit mineur) : l'intermittence des écoulements est moins importante sur chaque saison, avec une différence très marquée à l'automne. Ce résultat est cohérent avec la rehausse du niveau de la nappe constatée sur le transect de piézomètres amont (piézomètres 1 à 5 ; **Figure 10**).

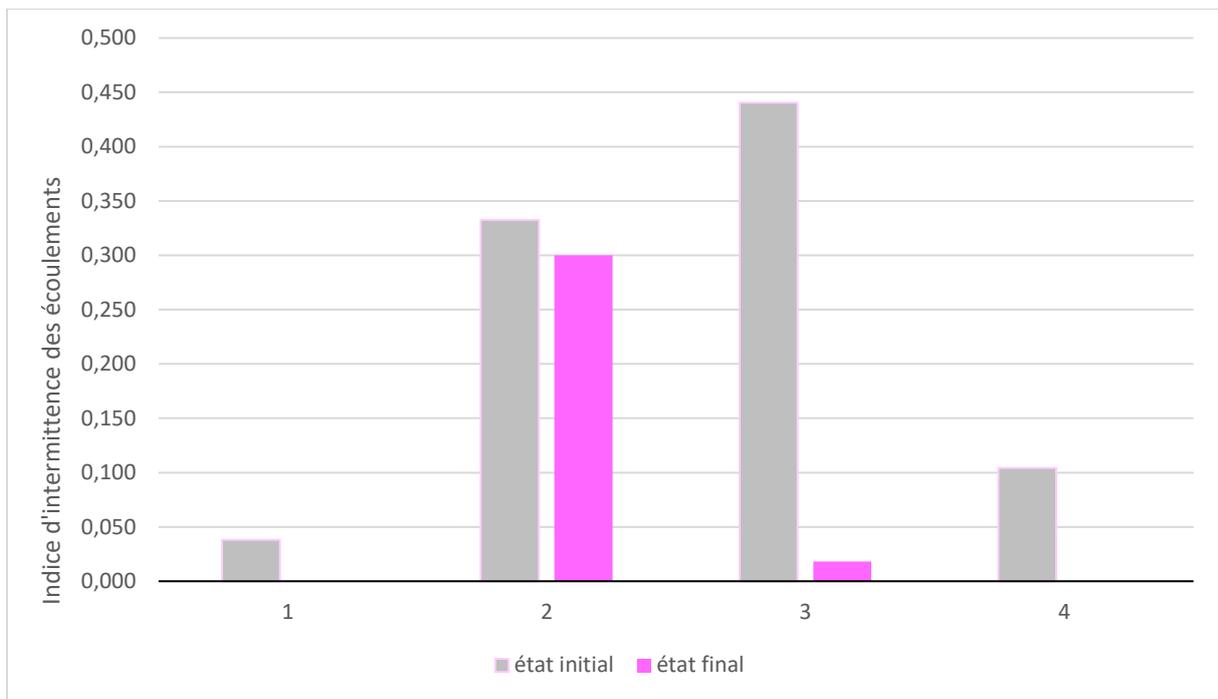
**Figure 14 : Evolution de l'indice d'intermittence des écoulements en fonction des saisons sur le linéaire aval non restauré (100 à 170 m à l'aval du début de suivi)**

Le linéaire le plus en amont apparaît davantage sujet à l'intermittence, ce qui paraît logique compte tenu de la proximité avec la source du cours d'eau. L'évolution des modalités d'écoulement observées entre l'état initial et l'état final est la suivante :

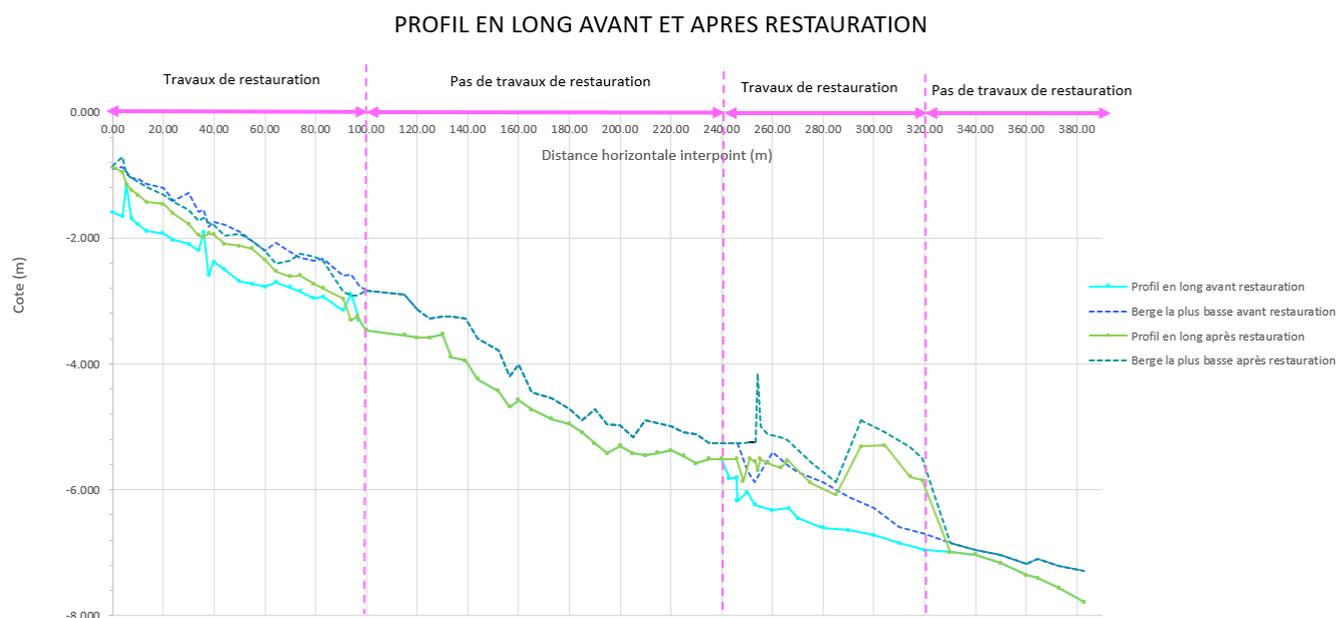
**Figure 16 : Profil en long du cours d'eau sur le site de la Noë Molic après restauration.**

La restauration du lit mineur du cours d'eau a été réalisée sur 110 mètres de la zone de source jusqu'à la zone de boisement préservée, puis sur 80 mètres linéaires, entre les points 240 m et 320 m après la source (**Figure 16**).

Sur les linéaires restaurés, les interventions ont permis de se rapprocher des caractéristiques hydromorphologiques naturelles, en diminuant l'enfoncement du lit mineur par rapport au terrain naturel, et en supprimant un obstacle à la continuité écologique (**Figure 16**).
