Retour d'expériences sur les opérations de suppressions de plan d'eau à l'échelle du territoire Bretagne, Pays de la Loire

Rapport final

**Gérard JEANNEAU & Mikaël LE BIHAN
(Agence Française pour la Biodiversité)**

Août 2018

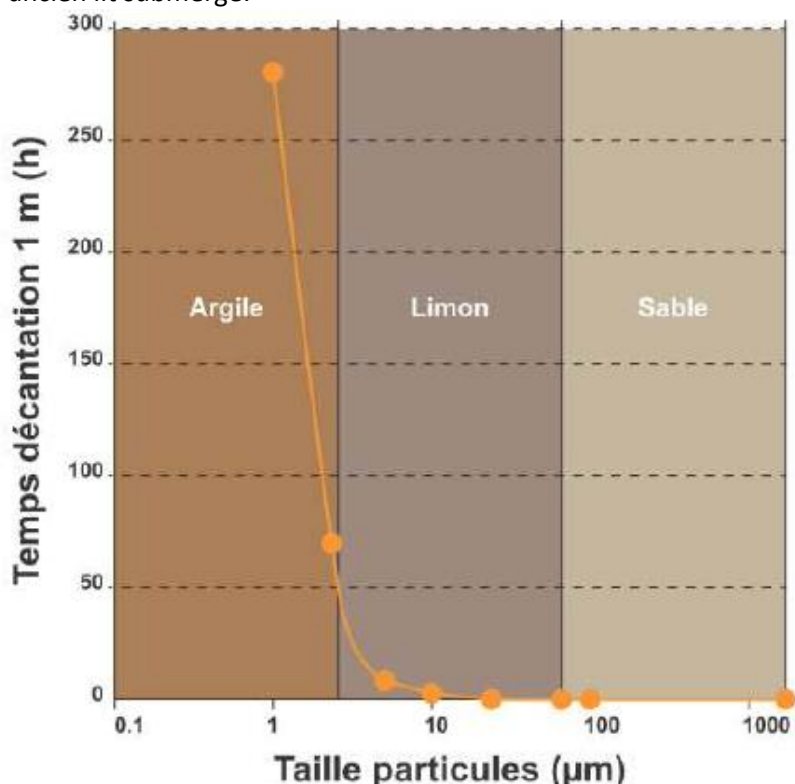
Figure 6 : Temps de décantation des particules argileuses à sableuses, en fonction de leur taille
(McLaughlin, Biotope in Mc Donald *et al.*, 2018)

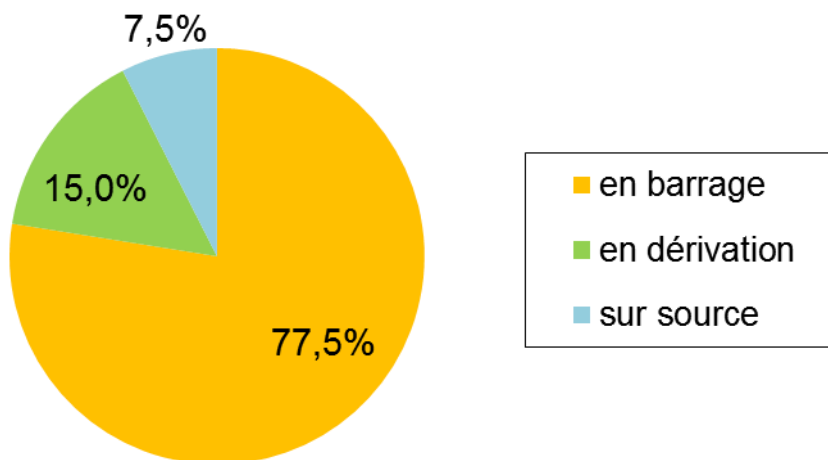
Les plans d'eau supprimés sont pour 77,5 % d'entre eux en barrage (soit 31 sites) (cf. figure 10).

Figure 10 : Typologie des plans d'eau supprimés

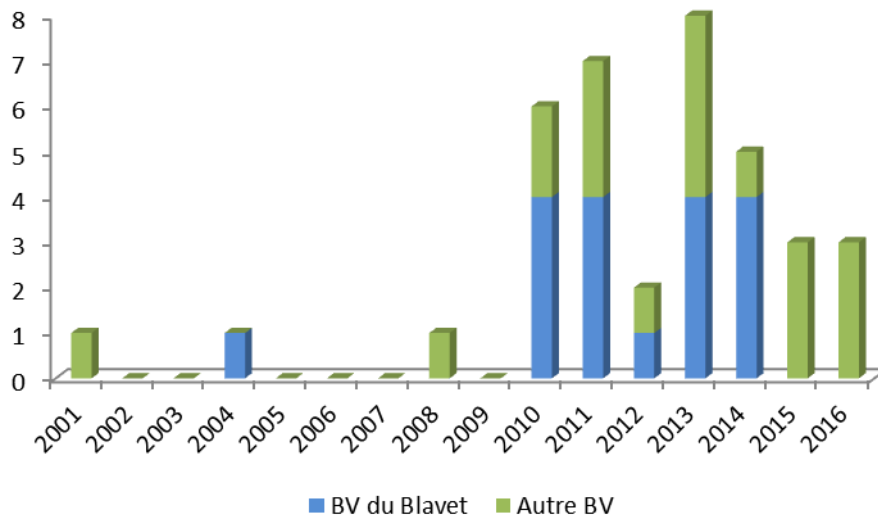
Hormis l'étude du bassin versant test du Blavet, la plupart des cas interviennent lorsque les propriétaires font des demandes de travaux (vidange, réfection de digue, réparation des vannes, envasement, végétation invasive) ou encore lors de la vente du plan d'eau (notaires à informer). Sur le territoire Bretagne-Pays de la Loire, le nombre des suppressions de plans d'eau a augmenté de manière significative à partir de l'année 2010 (cf. figure 12). Le territoire du Blavet est précurseur sur ce type d'opération de restauration des milieux aquatiques.

Figure 12 : Evolution des suppressions de plans d'eau par année

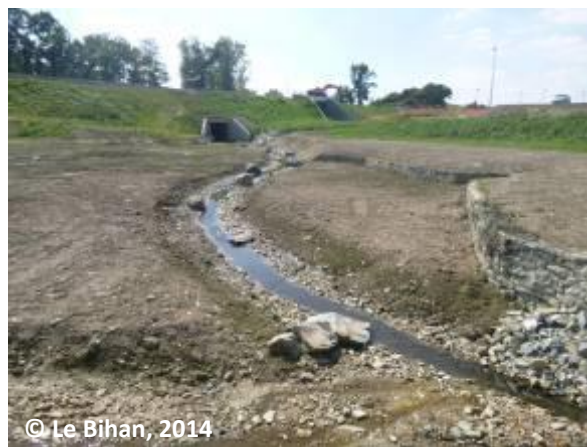
Dans 2 cas, cet apport de matériaux au sein du lit majeur fut trop important. Ceci entraîné un surdimensionnement du gabarit du cours d'eau ainsi qu'un remblaiement des zones humides historiques ne permettant pas un débordement naturel du cours d'eau dans son lit majeur (cf. figure 13).

Figure 13 : Plan d'eau avec apport excessif de matériaux (après suppression)

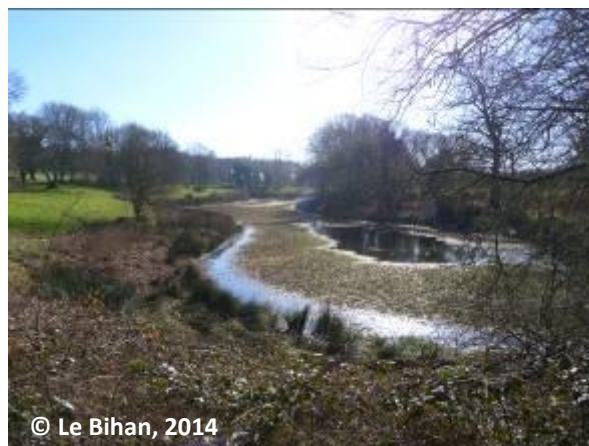
Dans certains cas, l'absence d'apports de matériaux a induit une impossibilité à ce que le lit se reconstitue naturellement (cf. figure 14). Les cours d'eau concernés présentaient à la fois une faible puissance spécifique et de faibles apports solides amont.

Figure 14 : Plan d'eau avec cuvette sur creusée sans apport de matériaux

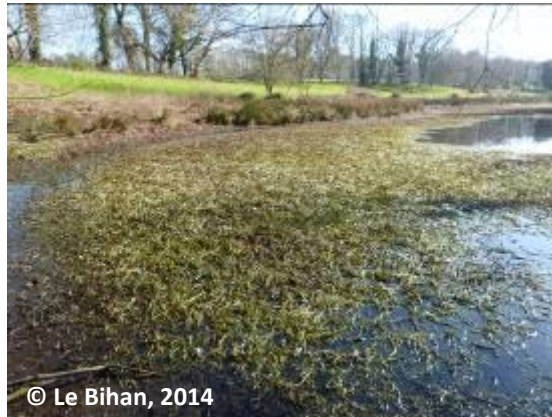
Ce surcreusement de la cuvette est de nature à engendrer le maintien d'une lame d'eau importante malgré la suppression du plan d'eau (cf. figure 15).

Figure 15 : Maintien d'un niveau d'eau important malgré la suppression de plan d'eau, du fait du surcreusement de la cuvette.

Ce maintien d'un niveau d'eau important ne permet pas de restaurer la fonctionnalité du cours d'eau et du lit majeur associé. De plus, l'absence d'ombrage et la superficie d'eau induisent une élévation significative de la température de l'eau.

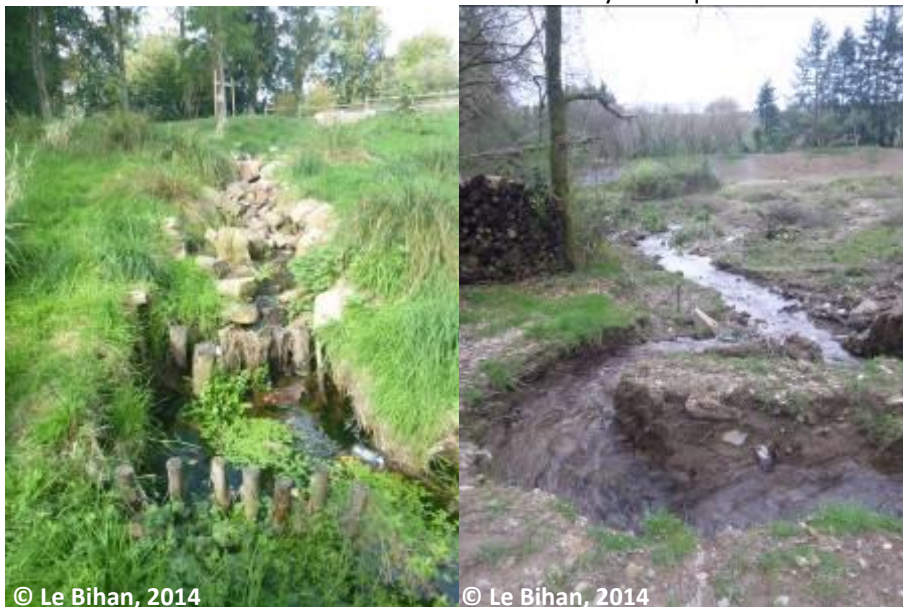
Dans deux cas, des **phénomènes d'érosion régressive** très importants ont été constatés à l'amont de l'ancienne retenue (cf. figure 16). Ces derniers peuvent être amplifiés par des phénomènes d'érosion progressive dans le cas de déficit de matériaux ou de travaux hydrauliques lourds en amont.

Figure 16 : Cours d'eau présentant des érosions régressives importantes

Ces 2 cas regroupaient deux facteurs de risques majeurs :

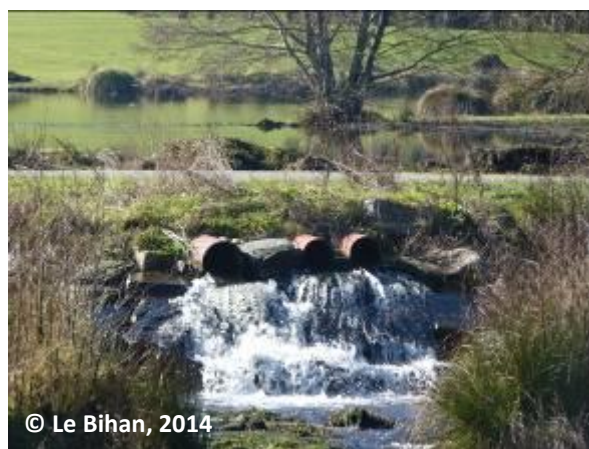
Sur certains sites, les améliorations de la continuité écologique peuvent être limitées du fait principalement de la persistance d'obstacles à la continuité à l'aval et / ou à l'amont du plan d'eau supprimé (4 cas) (cf. figure 16).

Figure 16 : Présence d'un obstacle infranchissable à l'amont immédiat du plan d'eau

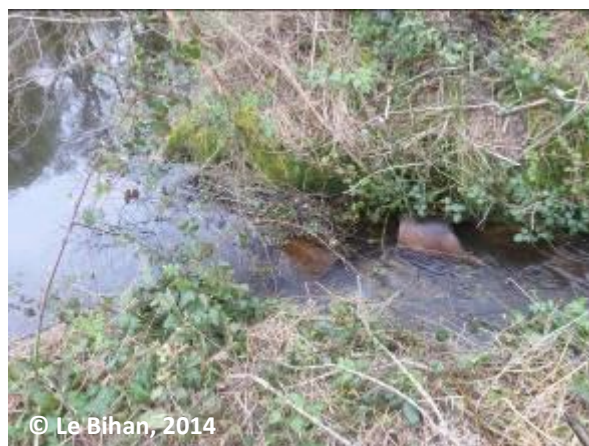
Plusieurs cas de remises en eau des plans d'eau ont été observés. Ces remises en eau ont été réalisées de manière naturelle par l'arrivée d'embâcles (2 cas) ou de manière intentionnelle (1 cas) (cf. figure 17).

Figure 17 : Brèche obstruée par une buse installée de manière intentionnelle entraînant une remise en eau du plan d'eau

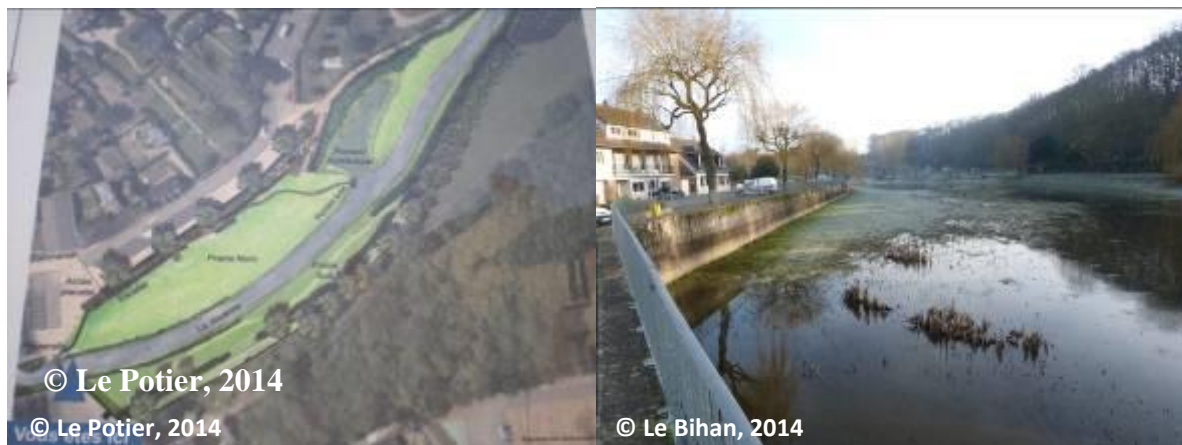
Figure 20 : Rôle d'un cours d'eau restauré dans la régulation des crues

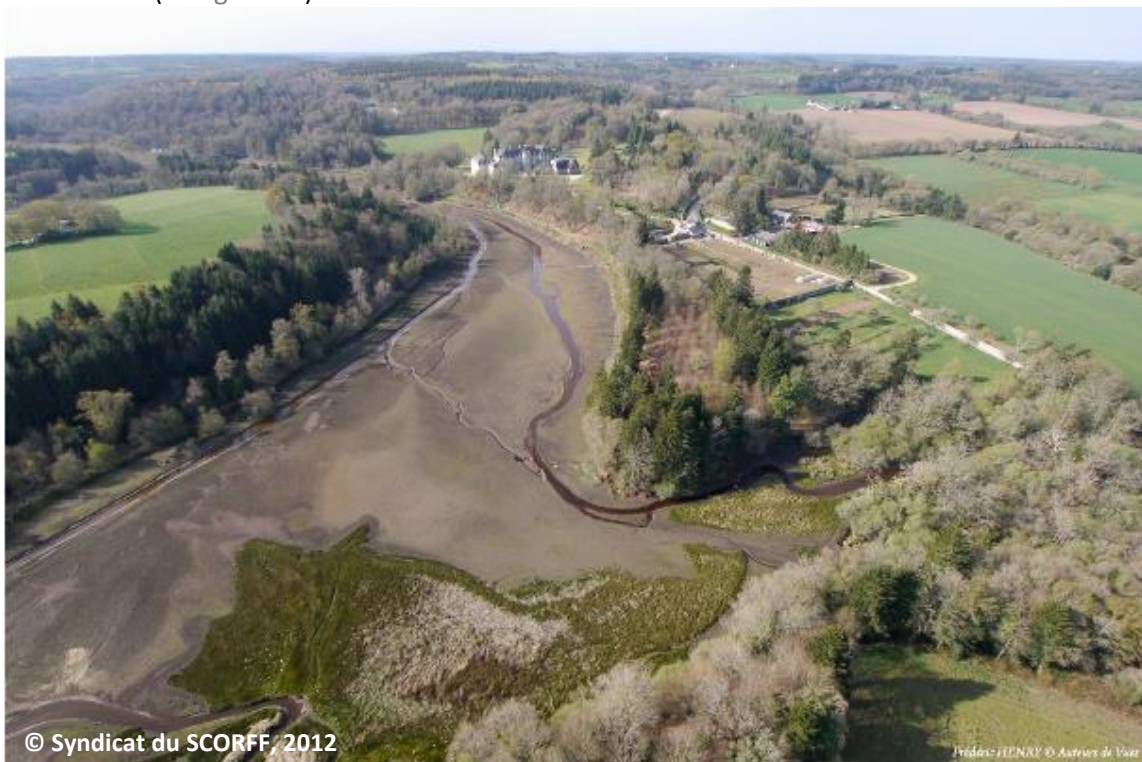
Dans les cas où des travaux hydrauliques anciens (ex : rectification, recalibrage, retraits du matelas alluvial et des blocs...) ont impacté le lit mineur du cours d'eau avant la création du plan d'eau, il peut être recommandé de prévoir une opération complémentaire de restauration de l'hydromorphologie du cours d'eau (cf. figure 24).

Figure 24 : Rectification ancienne sur le ruisseau de Landordu (Photo d'avril 2012, Syndicat du Scorff)

En effet, ces travaux anciens génèrent des conditions peu favorables pour un rétablissement optimal de la biodiversité (tracé trop rectiligne, faciès d'écoulement homogènes ...).
